## Dossier TECHNIQUE IMMOBILIER

| Référence du dossier | 24/IMO/0739 |

| Localisation du ou des bâtiments |
|---|
| Adresse : <b>35 rue Laroche</b> |
| Périmètre de repérage : <b>Ensemble du bien immobilier</b> |

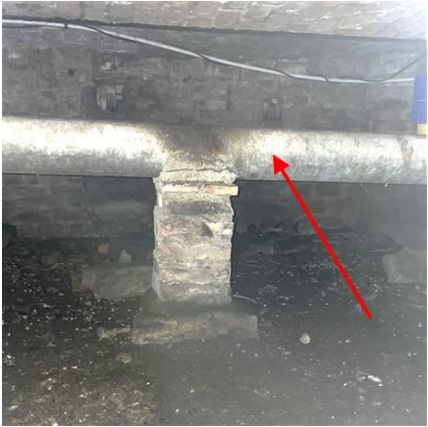
Photo n° PhA001  
Localisation : Sous-Sol - Cave  
Ouvrage : Conduits de fluides (air, eau, autres fluides)  
Partie d'ouvrage : Conduits  
Description : Conduits  
Localisation sur croquis : M-001

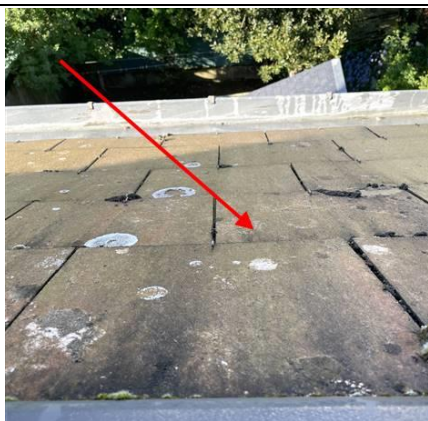
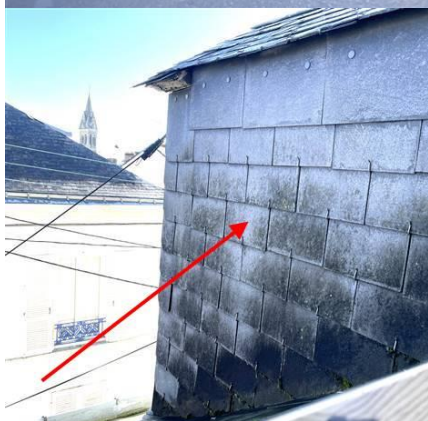
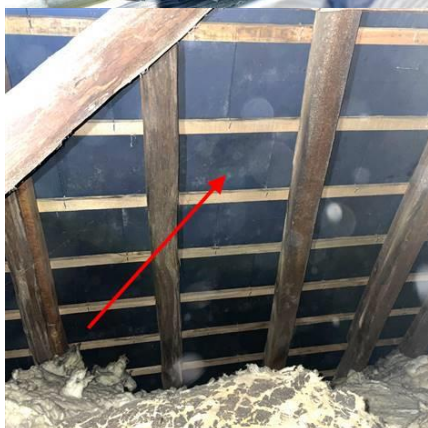
Photo n° PhA002

Localisation : Extérieur - Toiture maison

Description : Ardoises (composites)

Localisation sur croquis : M-002

**Dossier n° 24/IMO/0739**  
**Date de l'évaluation : 17/04/2024**  
**Bâtiment / local ou zone homogène : Extérieur - Toiture maison**  
**Identifiant Matériau : M-002**  
**Matériau : Ardoises (composites)**  
**Résultat EP : Il est recommandé de réaliser une évaluation périodique.**

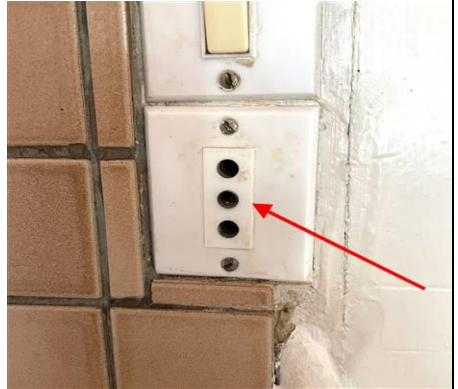
| Domaines | Anomalies | Photo |
|---|---|---|
| 2. Dispositif de protection différentiel à l'origine de l'installation - Installation de mise à la terre | <p>Au moins un socle de prise de courant ne comporte pas de broche de terre.</p> <p><b>(Cette anomalie fait l'objet d'une mesure compensatoire pour limiter le risque de choc électrique)</b></p> <p><b>Remarques :</b> Présence de circuits électriques non équipés de conducteurs de protection</p> | |

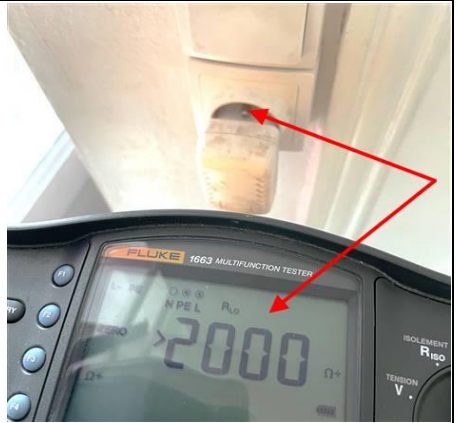
| Domaines | Anomalies | Photo |
|---|---|---|
| | <p>Au moins un socle de prise de courant comporte une broche de terre non reliée à la terre.</p> <p><b>(Cette anomalie fait l'objet d'une mesure compensatoire pour limiter le risque de choc électrique)</b></p> <p><b>Remarques :</b> Présence de circuits électriques non équipés de conducteurs de protection</p> | |

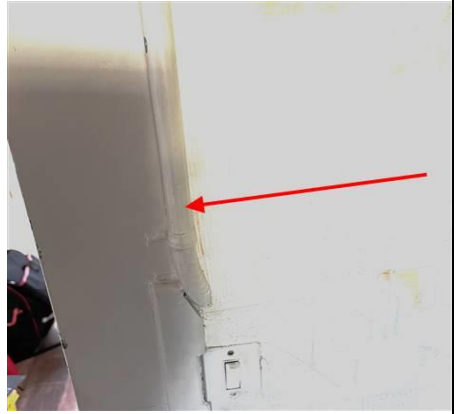
| Domaines | Anomalies | Photo |
|---|---|---|
| | <p>Au moins un conduit métallique en montage apparent ou encastré, comportant des conducteurs, n'est pas relié à la terre.</p> <p><b>(Cette anomalie fait l'objet d'une mesure compensatoire pour limiter le risque de choc électrique)</b></p> <p><b>Remarques :</b> Présence de conduits métalliques en montage apparent, contenant des conducteurs, non reliés à la terre</p> | |

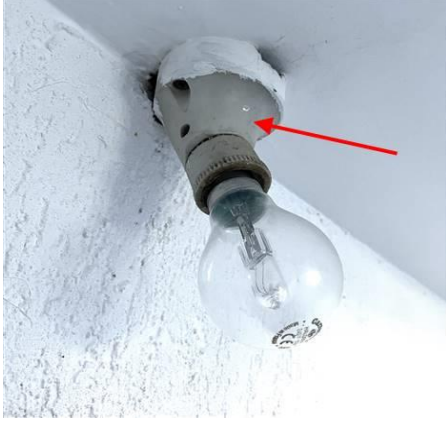
| Domaines | Anomalies | Photo |
|---|---|---|
| 6. Matériels électriques vétustes, inadaptés à l'usage | <p>L'installation comporte au moins un matériel électrique vétuste.</p> <p><b>Remarques :</b> Présence de matériel électrique vétuste (douilles, interrupteurs, socles de prise...)</p> <p><b>Faire intervenir un électricien qualifié afin de remplacer les matériels électriques vétustes</b></p> | |

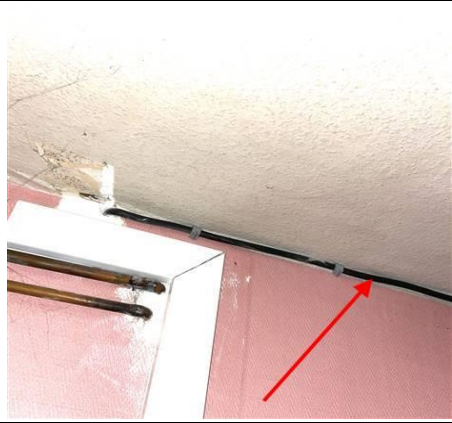
| Domaines | Anomalies | Photo |
|---|---|---|
| 5. Matériels électriques présentant des risques de contacts directs avec des éléments sous tension - Protection mécanique des conducteurs | <p>Au moins un conducteur isolé n'est pas placé sur toute sa longueur dans un conduit, une goulotte ou une plinthe ou une huisserie, en matière isolante ou métallique, jusqu'à sa pénétration dans le matériel électrique qu'il alimente.</p> <p><b>Remarques :</b> Présence de conducteurs électriques non protégés mécaniquement</p> <p><b>Faire intervenir un électricien qualifié afin d'installer des protections mécanique sur les conducteurs non protégés</b></p> | |

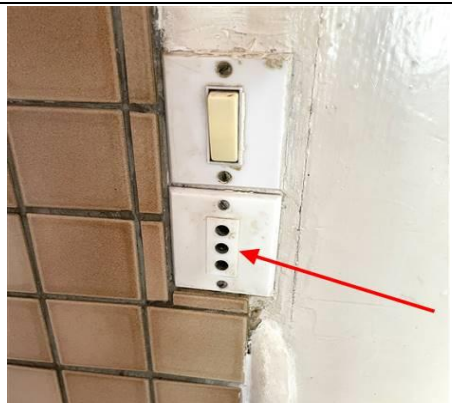
| Domaines | Anomalies | Photo |
|---|---|---|
| | <p>Au moins un socle de prise de courant ne possède pas un puits de 15 mm.</p> <p><b>Remarques :</b> Présence de prises non équipée d'un puit de 15 mm.</p> | |

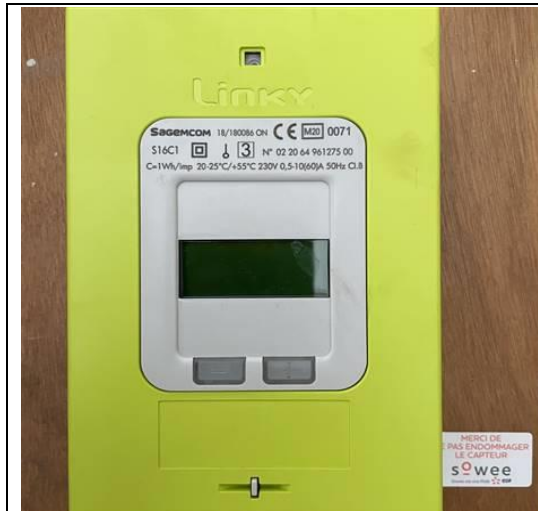
Photo du Compteur électrique
